**PROCEDIMIENTO ABREVIADO N° 382-263-PAB19**  
**ESPECIFICACIONES TECNICAS BASICAS**

## B. RENGLON N°1

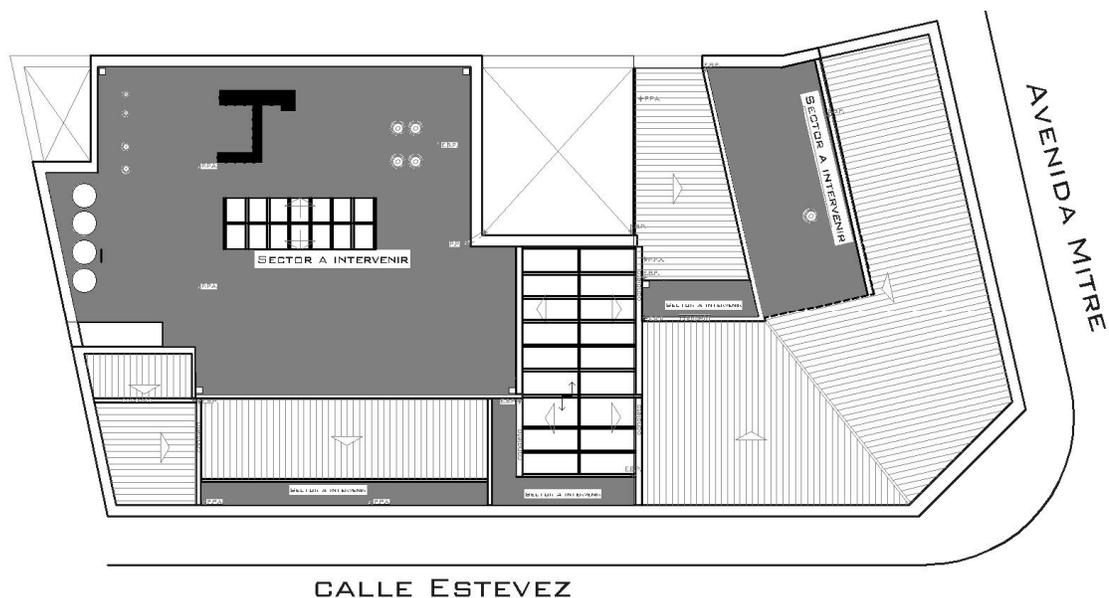
## **2.2. Impermeabilización de cubierta:**

Se deberá retirar en su totalidad la membrana existente para proceder a colocar una nueva membrana asfáltica geotextil de tipo LAMI-PLAS GEOTEXTIL (lámina asfáltica de 43 kg.). En caso de detectarse fisuras luego del retiro de la membrana original, se procederá a la reparación de las mismas con sellador elástico de base asfáltica, de la misma manera, de encontrarse deficiencias en la conformación de la carpeta impermeable se procederá a levantar la misma y a ejecutar nuevamente la carpeta cementicia dejando secar la reparación por el espacio de una semana antes de proseguir con los trabajos.

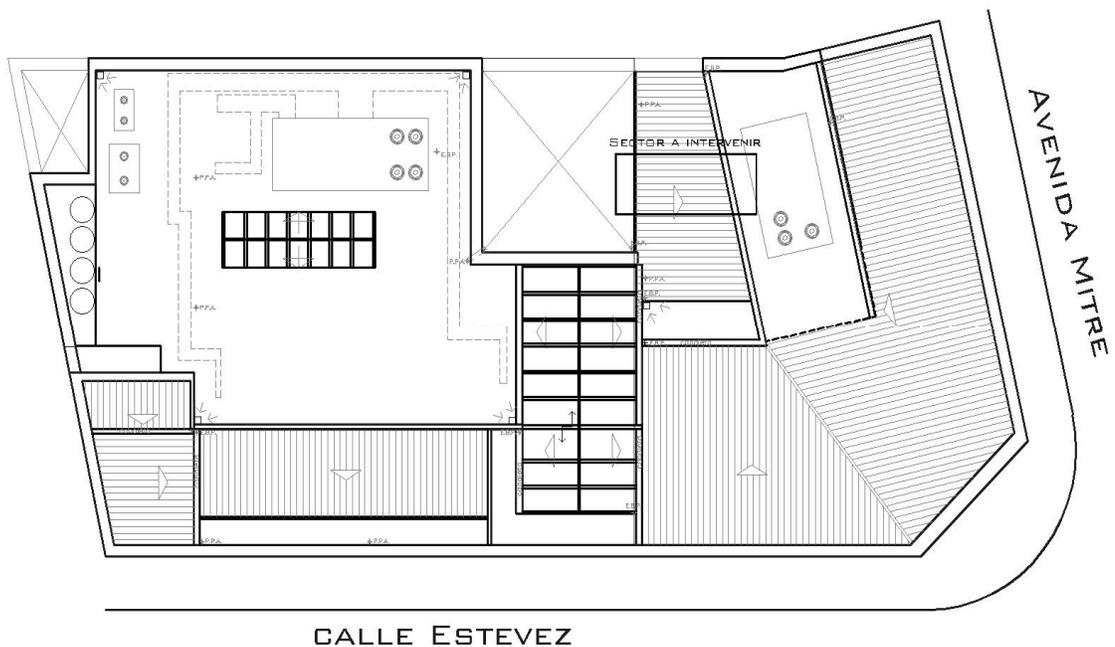
**Cambio de chapa translúcida**

Se procederá al retiro y reposición de una chapa translúcida sinusoidal, la misma será marca Ternium o de equivalente calidad, de policarbonato translucido de 9mm de espesor y 1.10m de ancho.

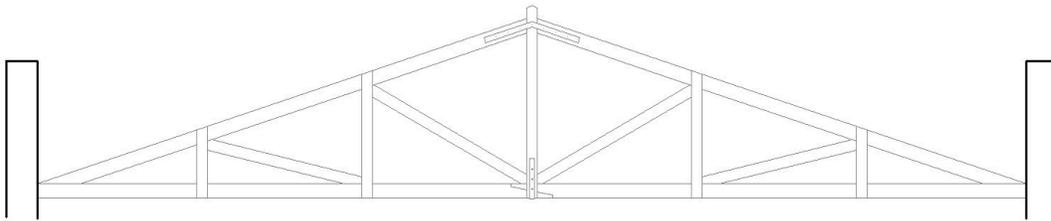
### Cabriada Existente

Se procederá al desmonte y retiro de la cubierta existente, los elementos de zinguería, desagües y clavaderas, teniendo especial cuidado en el desmonte de ellas al fin de evitar deterioros en las cabriadas principales las cuales se conservarán a efectos de recibir la nueva cubierta.

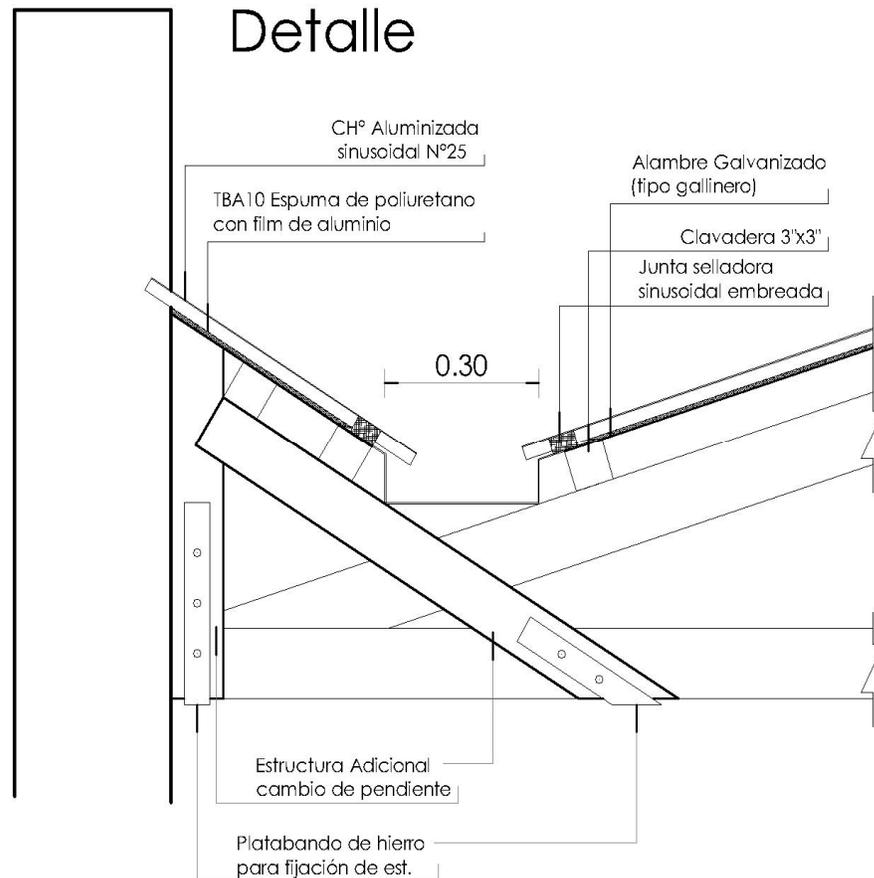
## 2.2 Cubierta de chapa

Se ejecutará en chapa sinusoidal calibre BWG 25 aluminizada, sobre estructura madera existente y corregida, las correas a utilizar serán de 3"x3", de pino elliotis, rectas libres de nudos, alabeos y toda imperfección que ponga en duda su resistencia y estabilidad, las mismas estarán tratadas con un baño de C.C.C. a los efectos de repeler insectos que ataquen su composición. La aislación térmica se ejecutará con una lámina de espuma de polietileno, la cual tendrá incorporada en una de sus caras un film aluminizado para la reflexión del calor radiante, las cuales se solaparán entre sí por medio de una banda autoadhesiva, la cual ya deberá venir incorporada en la lámina. La aislación se sostendrá con una malla de alambre galvanizado hexagonal (tipo gallinero). Las chapas se fijarán a las correas, mediante clavos de techo con arandela de neoprene. A los efectos de hermetizar la cubierta, al momento de la colocación de las chapas, se incluirán bandas selladoras conformadas de igual perfil que la chapa, de espuma de poliuretano impregnada en bitumen
